RELAZIONE PAESAGGISTICA

COMUNE DI ANGERA

Oggetto: "RISTRUTTURAZIONE EDIFICIO RESIDENZIALE ESISTENTE" sito in Angera (VA),
via Paletta n°20, meglio identificato al Catasto Fabbricati al mappale
n°979, subalterno n°505, foglio n°7.

Dicembre 2019

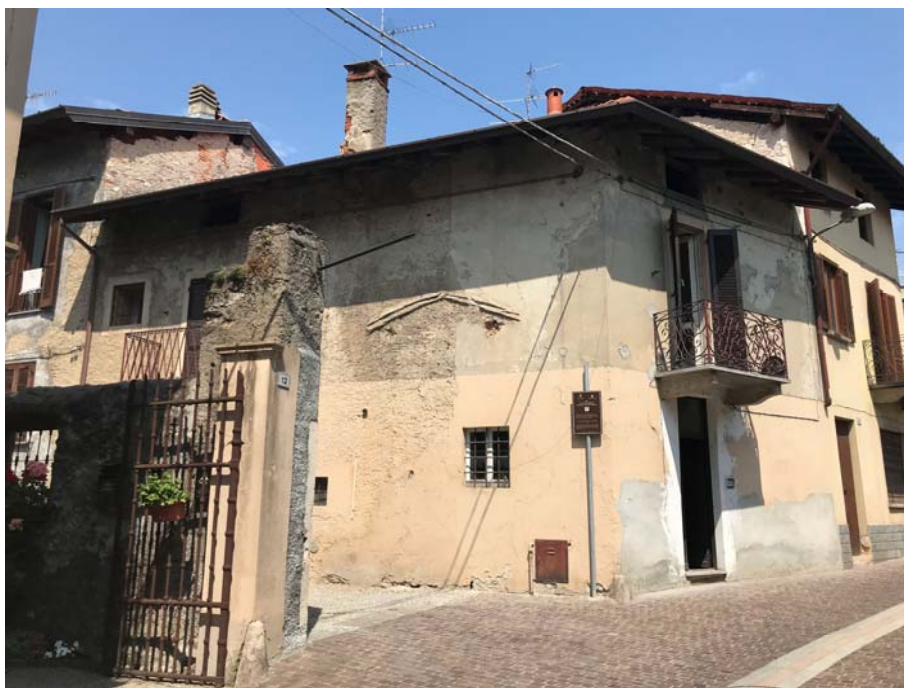
esterne presentano diversi strati di intonaci in stato di palese degrado. Sono ben visibili sulla facciata Sud, all'altezza del piano primo, rilievi di materiale cementizio che costituivano per disegno e forma di costruzione

ne innesto di lastre di pietra di un probabile manufatto di copertura a capanna costituente ingresso in andito cortilizio. Sottostanti a questo richiamo di facciata si evidenziano due fori nel muro che costituivano probabilmente l'innesto di travi di sostegno.

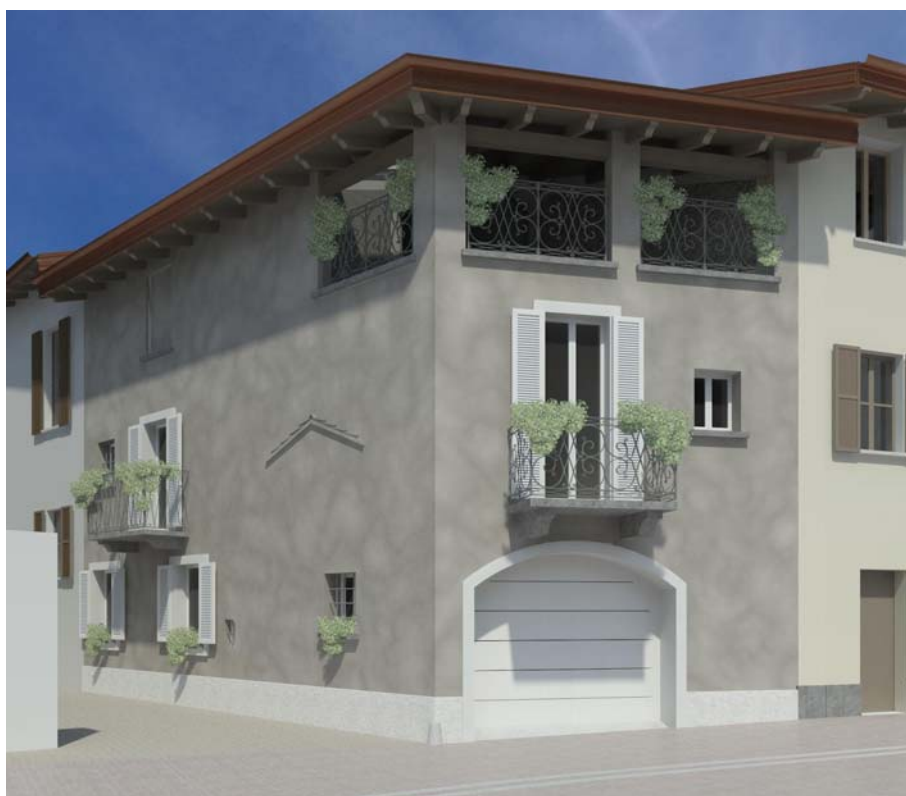
- Facciate: riqualificazione e riordino superfici delle facciate esterne eseguite mediante sistemazione degli intonaci esistenti e studio di ripresa e messa in luce degli elementi di richiamo storici che allo stato attuale si evidenziano sulla facciata Sud, all'altezza del piano primo, ovvero rilievi di materiale cementizio che costituivano per disegno e forma di costruzione innesto di lastre di pietra di un probabile manufatto di copertura a capanna costituente ingresso in andito cortilizio. Sottostanti

a questo richiamo di facciata si evidenziano due fori nel muro che costituivano probabilmente l'innesto di travi di sostegno. E' volontà della proprietà conservare e valorizzare tale elemento con opere d'intervento contestualmente a un'indagine storica. Oltremodo lo stesso

sarà visionato insieme all'UTC per concordare al meglio le possibilità e tipologie d'intervento per meglio valorizzare l'elemento.
